# Besiktningsprotokoll

Försäkringsbesiktning för Anticimex Säljarförsäkrat

| Fastighetsadress:<br>Hallonstigen 10 | |

| Besiktningsdatum:<br>2025-09-02 | Protokollnummer:<br>69237163 |

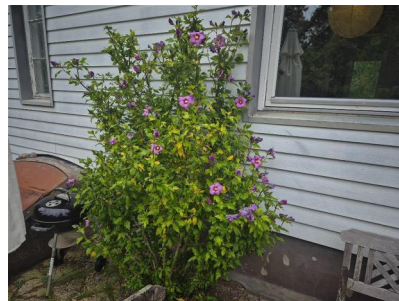
Växter finns i anslutning till grundmur.

När det finns rabatter och växter nära grundmuren finns risk att fukt stannar kvar i väggarna. Detta kan i sin tur orsaka invändiga fuktskador. Växternas rötter kan också skada grundmuren och sätta dräneringsledningen ur funktion.

Området närmast huset rekommenderas att vara fritt från växtlighet.

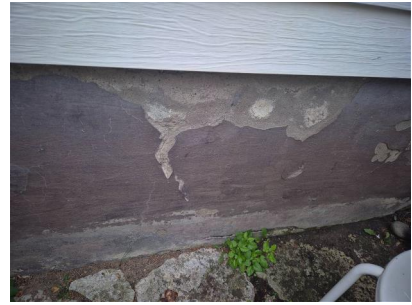
Sprickor och putssläpp finns i sockel.

Detta kan leda till fukt- och frysskador i konstruktionen.

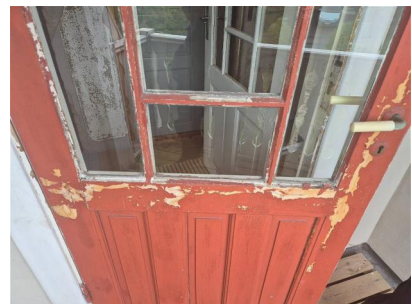
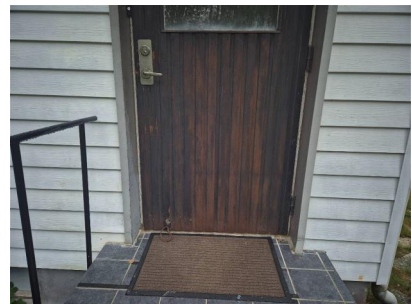
Dörrar är i behov av målning/underhåll.

Dörrar där målningsbehov finns riskerar att få fukt- och rötskador på grund av sämre vattenavvisande förmåga.

För att öka livslängden på dörr rekommenderas målning och underhåll.

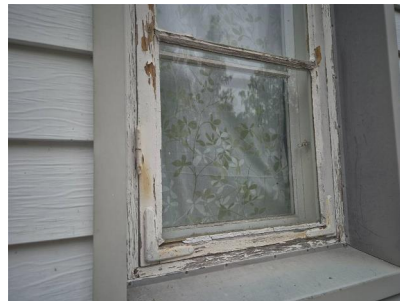
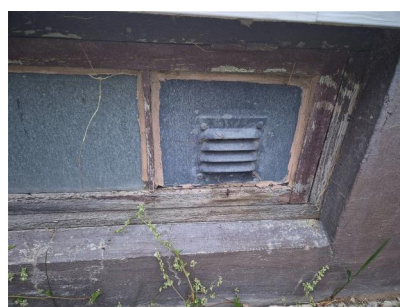
Fönster är i behov av målning/underhåll.

Fönsterbågar och fönsterkarmar där målningsbehov finns riskerar att få fukt- och rötskador på grund av sämre vattenavvisande förmåga.

För att öka livslängden på fönster rekommenderas målning och underhåll.

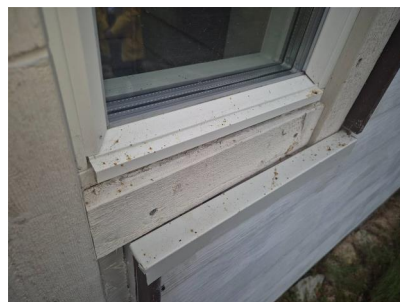
Fönsterbleck saknas på enstaka fönster.

Avsaknad av fönsterbleck medför en ökad risk för att vatten kan rinna in och orsaka fuktrelaterade skador i omkringliggande konstruktioner.

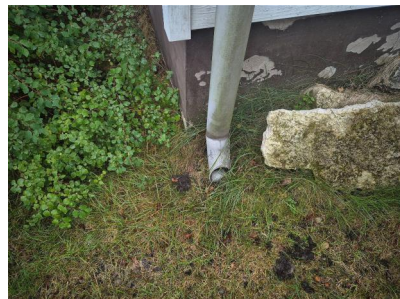
Stuprör avslutas nära husliv.

Stuprör som avslutas intill husliv (ovan mark) kan medföra en ökad fuktbelastning på grundmur/sockel med fuktrelaterade skador som följd.

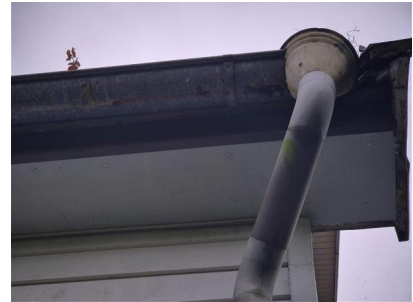
Stuprör är rostangripna, läcker och är skräpfyllda.

Rostskadade stuprör leder ofta till läckage, vilket i sin tur innebär risk för fuktskador på fasad och sockel.

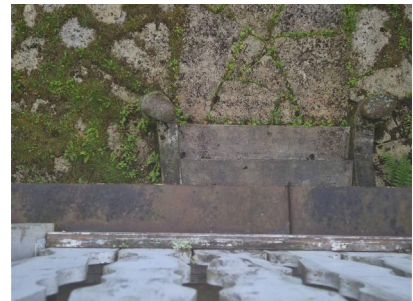
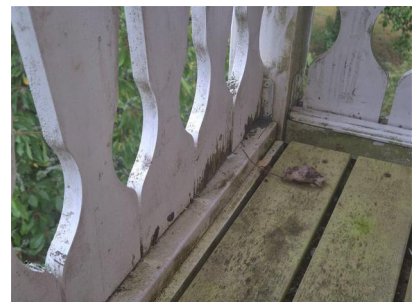
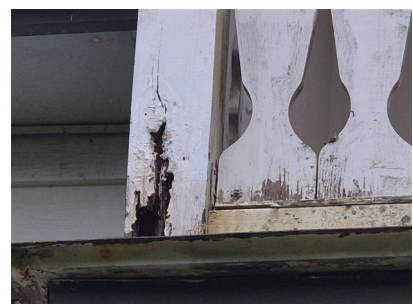
- Träräcket är i behov av underhåll.
- Plåten på golvet är rostangripen.

Ovanstående noteringar innebär en ökad risk för fuktrelaterade skador.

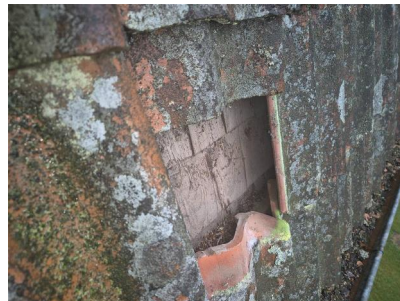
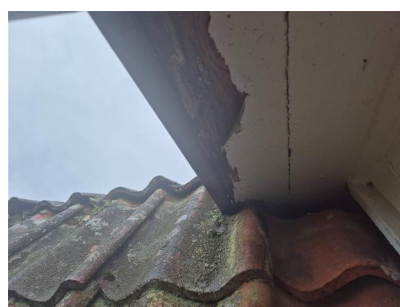
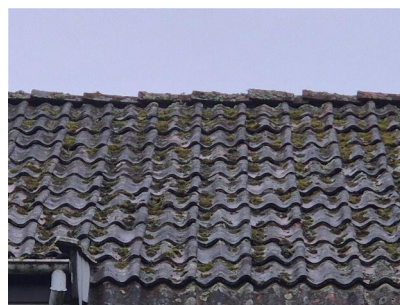
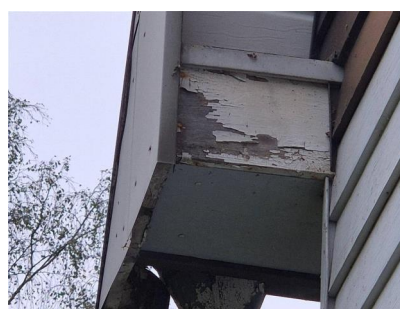
- Yttertaket är äldre.
- Mossa finns på taket.
- Vindskivor är i behov av underhåll.
- Mindre rötskada noterades i takfot på takkupa.

Takpannor, plåtdetaljer och underlagspapp har enligt vår bedömning en begränsad livslängd. Eftersom husets taktäckning är äldre har det ett minskat motstånd mot vatteninträngning. Detta i sin tur kan leda till fuktskador på träläkt och vidare ner i underliggande konstruktioner.

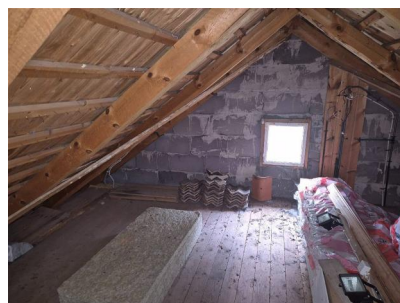
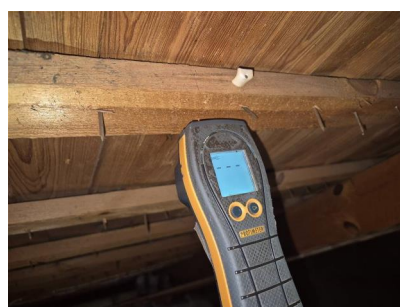
Vid kontroll av vinden uppmättes fuktvärden under kritisk fuktnivå för mikrobiell tillväxt och en normal lukt upplevdes. Fuktkvoten i underlagstak/takbjälkar uppmättes till < 8 %. Risk för mikrobiell påväxt börjar vid 17%.

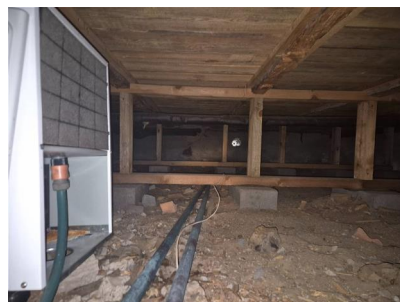
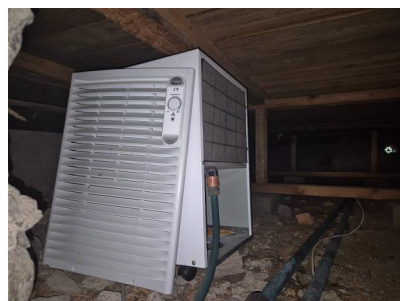
Vid kontroll av krypgrunden har fuktvärden under kritisk fuktnivå för mikrobiell tillväxt uppmätts. Ingen avvikande lukt känns i utrymmet, dock finns mikrobiell påväxt på bjälklagets undersida.

Den upptäckta mikrobiella påväxten på bjälklagets undersida indikerar att grunden under delar av året är så pass fuktig att mikroorganismer utvecklas. Detta kan i sin tur leda till rötskador i konstruktionen. För att undvika detta så måste krypgrundens klimat bli torrare. Fuktkvoten uppmättes till under 8% strarax innan för luckan. Gränsvärdet går vid 17%.

Kondensavfuktare finns i grunden.  
Organiskt material finns på marken.  
Grunden är endast besiktigad från lucka på grund av trång passage.

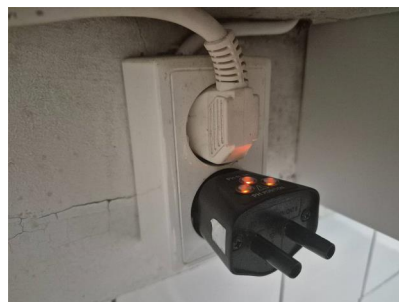
Vid stickprovskontroll av jordade eluttag noterades felkoppling.

Kontakta en elektriker för kontroll och åtgärd.

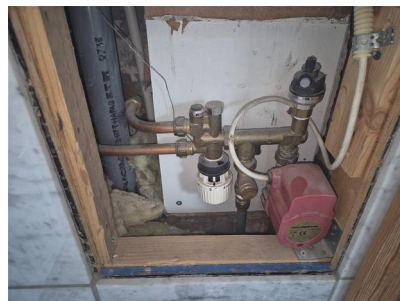
Rörslits saknar vattentät botten.

En rörslits ska ha en vattentät botten och vara försedd med skvallerrör. När det saknas ökar risken för att ett läckage inte upptäcks i tid. Det kan leda till fuktskador i omkringliggande konstruktioner.

Man kan med fördel installera ett vattenlarm.

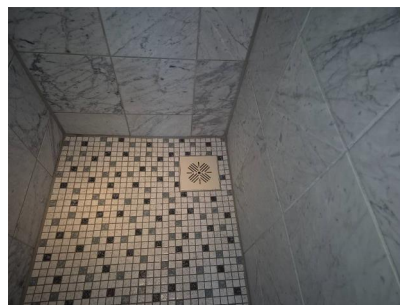
Golvbrunnen är placerad för nära vägg.

Det finns risk att tätskiktet inte har kunnat anslutas på rätt sätt, vilket kan leda till fuktskador.

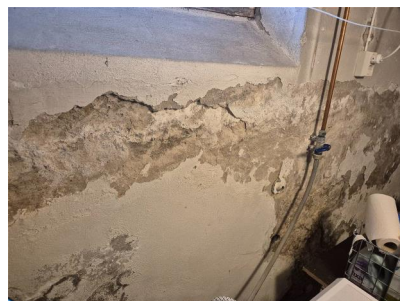
Puts- och färgsläpp finns på källarväggar.

Puts- och färg som släppt från underlaget invändigt på källarytterväggarna är ett tecken på att källarens utvändiga fuktskydd inte längre fungerar tillfredsställande.

För att åtgärda detta måste källarens utvändiga fuktskydd förbättras. Läs Anticimex faktablad om källare för tips och råd.

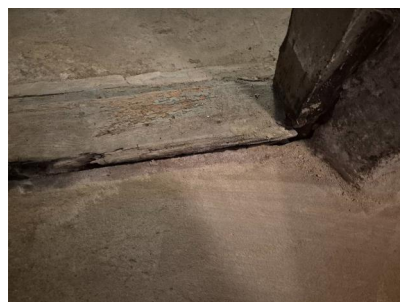
Trädetaljer i kontakt med betonggolvet och källarvägg.

Trädetaljer (trösklar, innervägg mm) kan via kapillärkraft bli fuktiga vilket kan leda till fuktskador.

Rötskador noterades i dörrkarm och tröskel.

Jag rekommenderar att detta avlägsnas.
