# Besiktningsprotokoll

Försäkringsbesiktning för Anticimex Säljarförsäkrat

| Fastighetsadress:<br>Otterstad Vallen 2 | |

| Besiktningsdatum:<br>2025-04-29 | Protokollnummer:<br>68989073 |

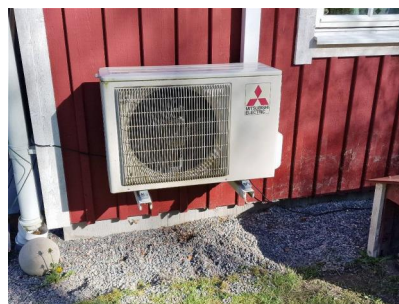
- Kondensvatten från luftvärmepumparnas utdelar leds inte bort från husgrunden.

Detta medför ökad risk för att vatten tränger in i anslutande konstruktioner, vilket i sin tur kan leda till fuktrelaterade skador. Observera att besiktning av byggnadens värmesystem eller värmepumpen inte har ingått i uppdraget.

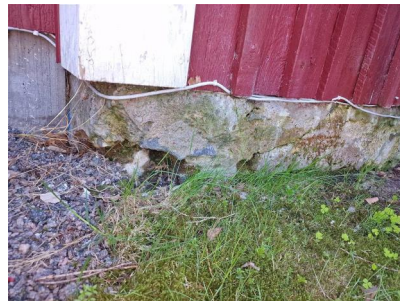
- Sprickor och putssläpp finns i sockel.

Detta kan leda till fukt- och frysskador i konstruktionen.

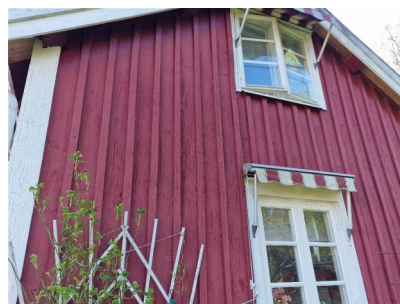
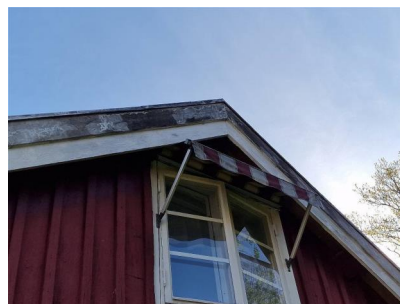
- Fasadpanelen samt vindskivor är i behov av målning/underhåll.

Fasadbeklädnad och träkonstruktioner där målningsbehov finns riskerar att få fukt- och rötskador på grund av sämre vattenavvisande förmåga. För att öka livslängden på fasadbeklädnaden rekommenderas målning och underhåll.

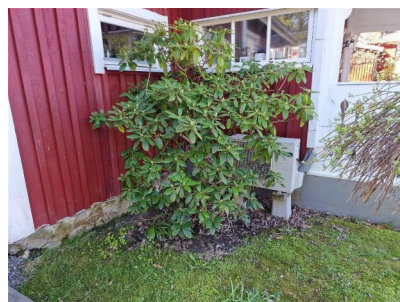
- Växter finns i anslutning till byggnaden.

När det finns rabatter och växter nära byggnaden finns risk att fukt stannar kvar i väggarna. Detta kan i sin tur orsaka invändiga fuktskador. Växternas rötter kan också skada grundmuren och sätta dräneringsledningen ur funktion.

Området närmast huset rekommenderas att vara fritt från växtlighet.

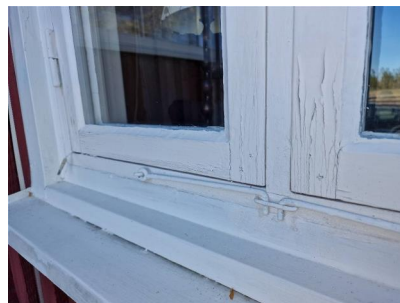
- Fönster är i behov av målning/underhåll.

För att öka livslängden på fönster rekommenderas målning och underhåll.

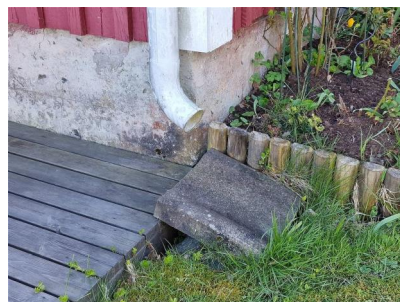
- Enstaka stuprör är inte anslutet till markledning.

Stuprör som inte är anslutet till markledning kan medföra en ökad fuktbelastning på grundmur/sockel som i sin tur kan leda till fuktrelaterade skador.

Fortsätt att leda bort vattnet från grunden.

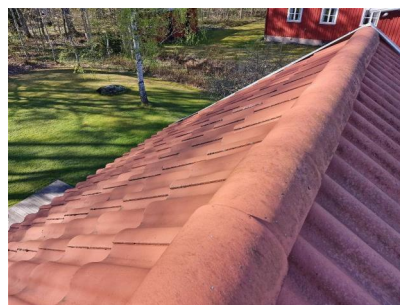
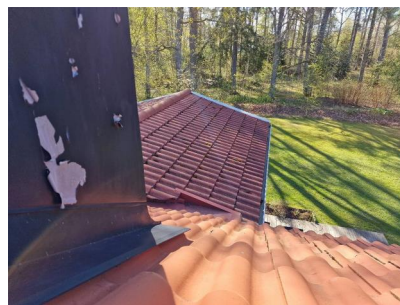
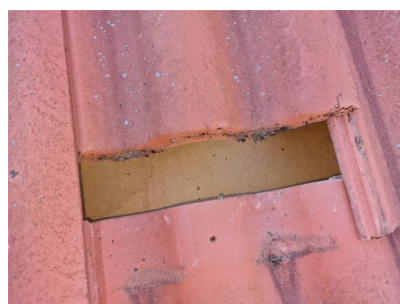
- Mindre mängd mossor noteras på taket,
- Färgsläpp noteras på skorstenshuv.

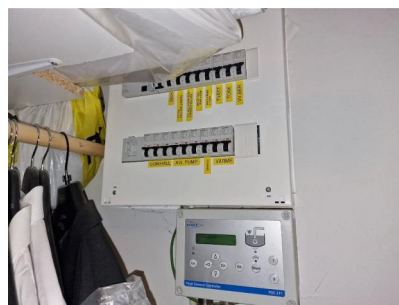
- El-centralen har jordfelsbrytare och säkringarna är uppmärkta.

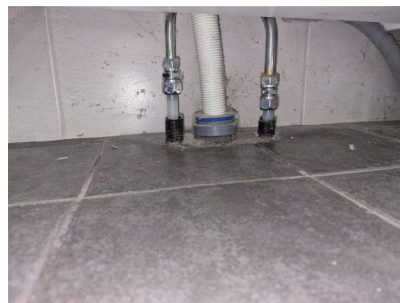
- Rör genomföring finns i golv.

Rör genomföringar i golvet medför en ökad risk för att vatten tränger ner i omkringliggande konstruktioner och orsakar fuktskador.

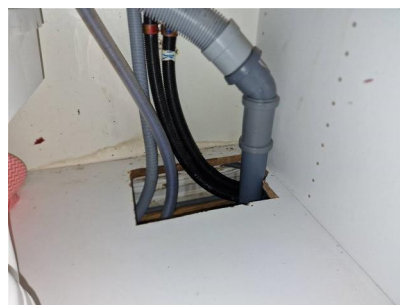
- Fuktskydd saknas i diskbänksskåp samt under kyl/frys.

Utan fuktskydd är det svårt att upptäcka läckage från rörledningar. Vatten kan då tränga in i omkringliggande konstruktioner och orsaka fuktskador.

För att upptäcka eventuella läckage, installera ett fuktskydd.
